## PHASE 2 : ANALYSE D'UN ECHANTILLON DE LOGEMENTS

### REPÉRAGE DE L'HABITAT VACANT ET DÉGRADÉ À PONTACQ

### RÉALISATION D'UNE FICHE POUR CHAQUE PROPRIÉTÉ VACANTE

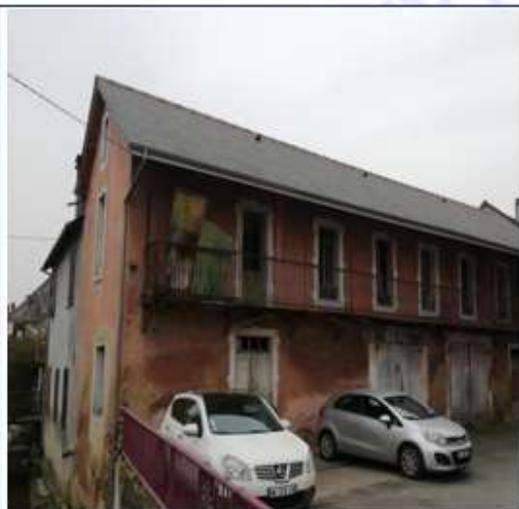
Fiche de l'adresse :  
1 Impasse Tonkin

Murs extérieurs et tout élément porteur : élément ou composant de l'élément n'assurant plus son rôle et nécessitant un remplacement à neuf ou en cas d'absence d'élément nécessitant impérativement une création

Autres éléments finis (serres, etc.) : élément ou composant de l'élément n'assurant plus son rôle et nécessitant un remplacement à neuf ou en cas d'absence d'élément nécessitant impérativement une création

Étanchéité des murs extérieurs (enduit, revêtement) : élément ou composant de l'élément n'assurant plus son rôle et nécessitant un remplacement à neuf ou en cas d'absence d'élément nécessitant impérativement une création

Humidité tellurique des murs : élément ou composant de l'élément n'assurant plus son rôle et nécessitant un remplacement à neuf ou en cas d'absence d'élément nécessitant impérativement une création

Fenêtres : élément ou composant de l'élément n'assurant plus son rôle et nécessitant un remplacement à neuf ou en cas d'absence d'élément nécessitant impérativement une création

Porte d'entrée : élément ou composant de l'élément n'assurant plus son rôle et nécessitant un remplacement à neuf ou en cas d'absence d'élément nécessitant impérativement une création

Volets : élément ou composant de l'élément n'assurant plus son rôle et nécessitant un remplacement à neuf ou en cas d'absence d'élément nécessitant impérativement une création

Autres éléments en façade (modénatures, garde-corps, bandeaux, encadrements, auvents) : élément ou composant de l'élément n'assurant plus son rôle et nécessitant un remplacement à neuf ou en cas d'absence d'élément nécessitant impérativement une création

Ancienne activité, pas d'usage habitat. État dégradé, arrêté de péri et intervention sur la toiture et charpente emplacement stratégique. Potentiel pour créer 3 logements en duplex. Intervention auprès du propriétaire.

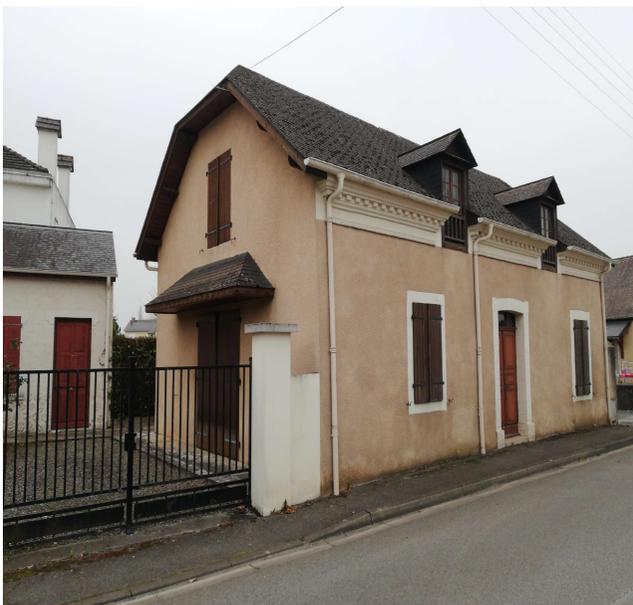
26 rue des Pyrénées

**P0** : bâti en bon état. Remise sur le marché sans intervention publique (2)

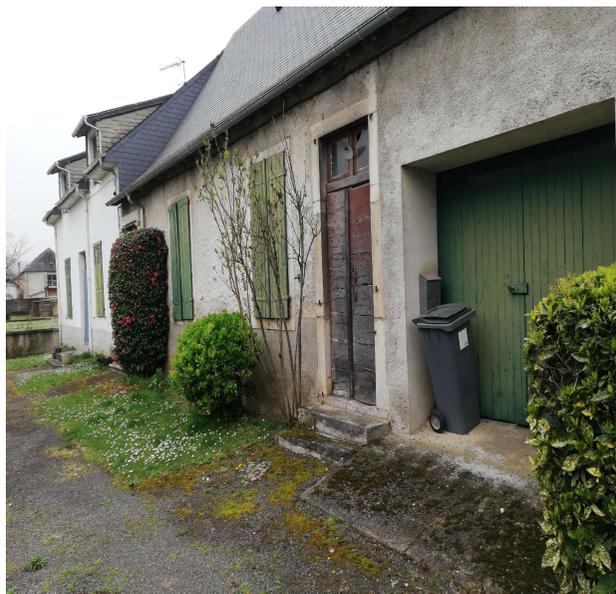
19 rue Mesple

**P1** : bâti à potentiel. Remise sur le marché avec intervention publique ou en vente libre et accompagnement du futur propriétaire (10)

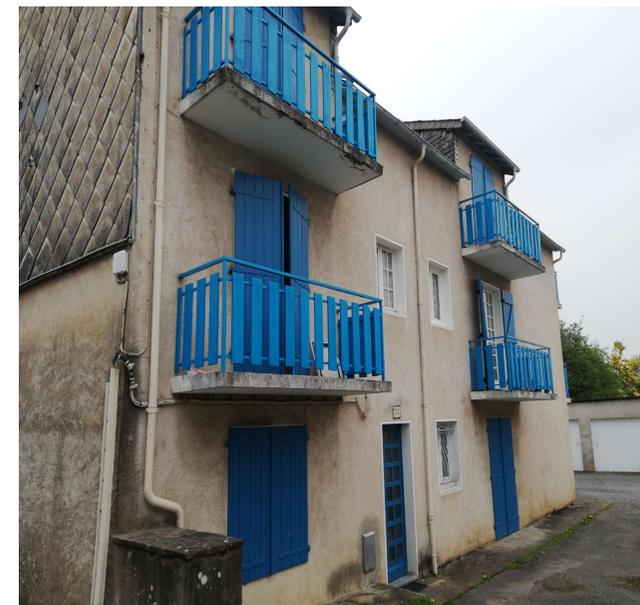
22 rue Mesple

**P2** : bâti dégradé à faible attractivité. Remise sur le marché locatif ou en vente avec intervention publique (3)

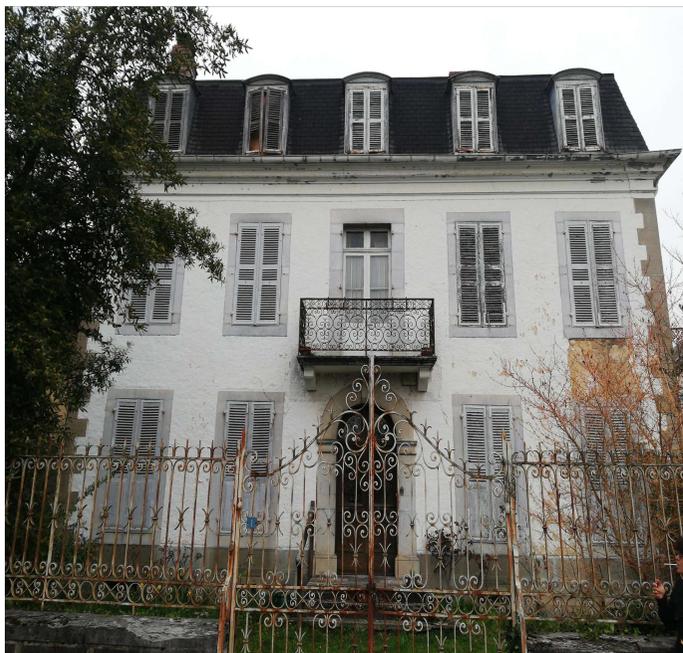
1 place d'Estibayres

**P3** : bâti dégradé de grandes surfaces nécessitant des coûts d'investissement importants (7)

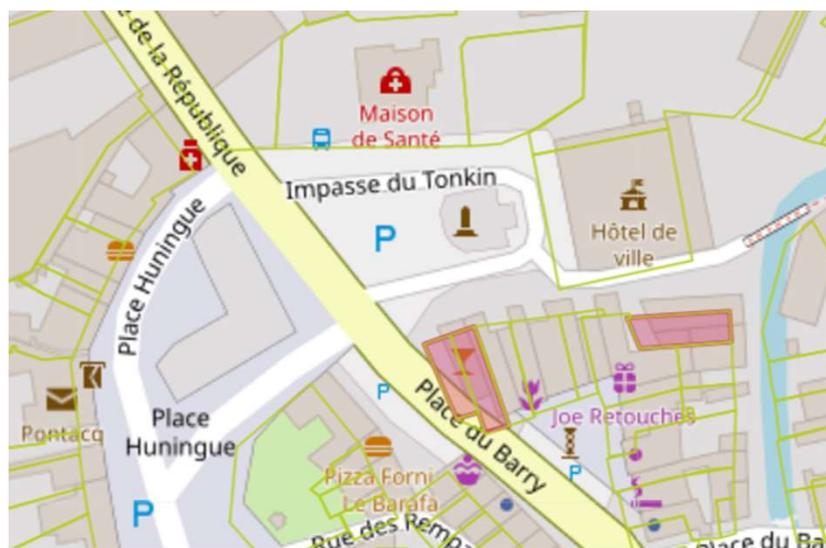
Place du Barry, Huningue, Tonkin

**P4** : interventions groupées (2)

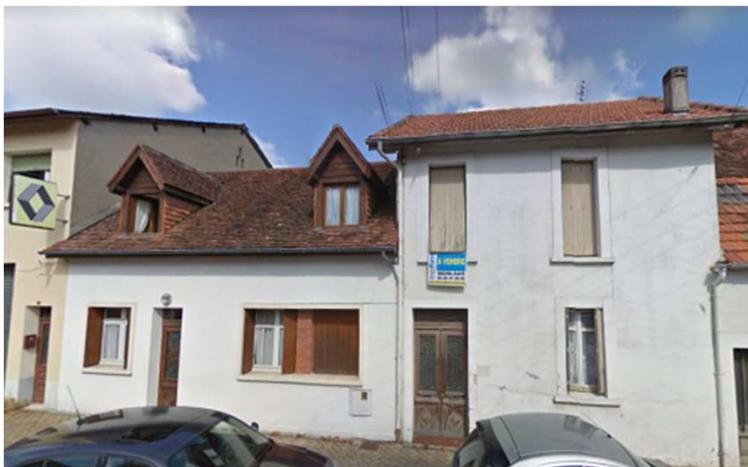
5 rue des Pelhans

**P0** : bâti en bon état. Remise sur le marché sans intervention publique (2)

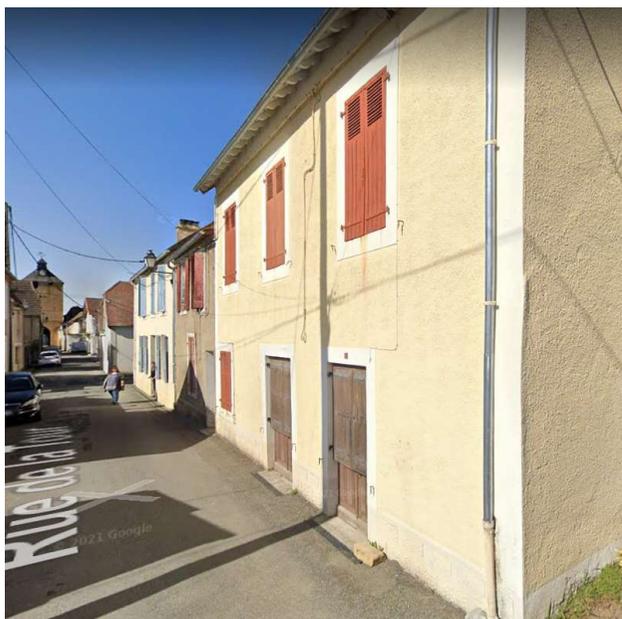
23 – 25 rue de la Tour

**P1** : bâti à potentiel. Remise sur le marché avec intervention publique ou en vente libre et accompagnement du futur propriétaire (12)

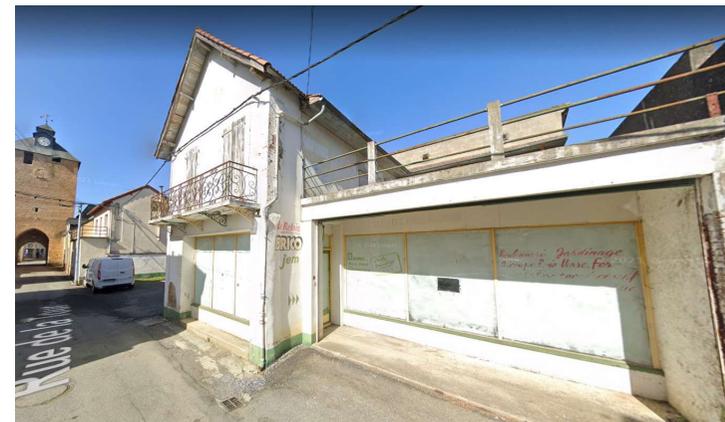
7 rue de la Tour

**P2** : bâti dégradé à faible attractivité. Remise sur le marché locatif ou en vente avec intervention publique (1)

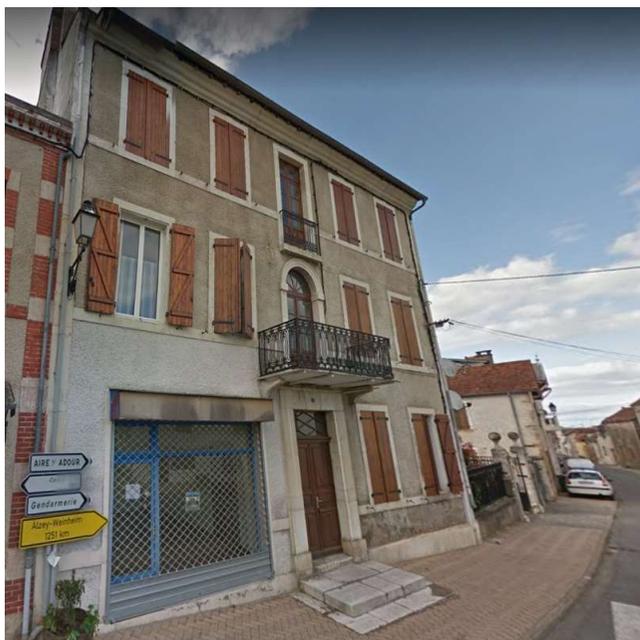
9 rue Joseph Peyre (ancienne gendarmerie)

**P3** : bâti dégradé de grandes surfaces nécessitant des coûts d'investissement importants (3)

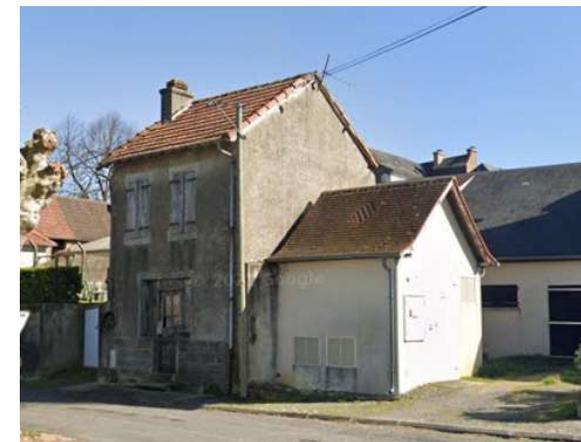
1 place du Corps Franc Pommies

**P4** : démolitions (2)

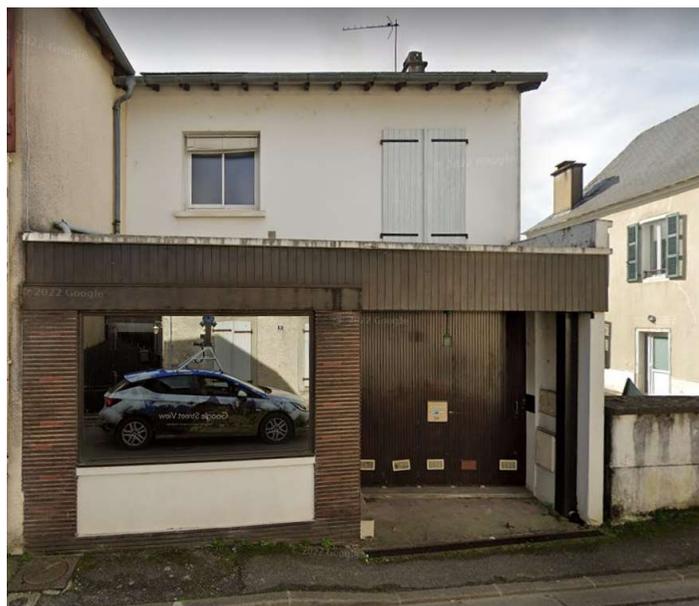
26 rue Marcadet

**P0** : bâti en bon état. remise sur le marché sans intervention publique (3)

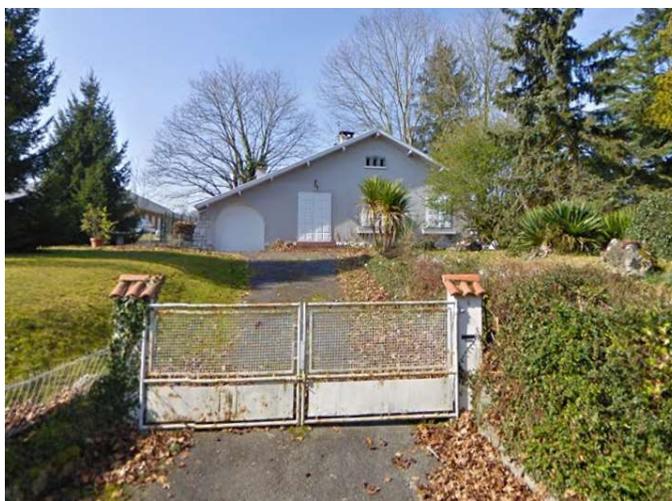
4 rue de la Fontaine

**P1** : bâti à potentiel. Remise sur le marché avec intervention publique ou en vente libre et accompagnement du futur propriétaire (7)

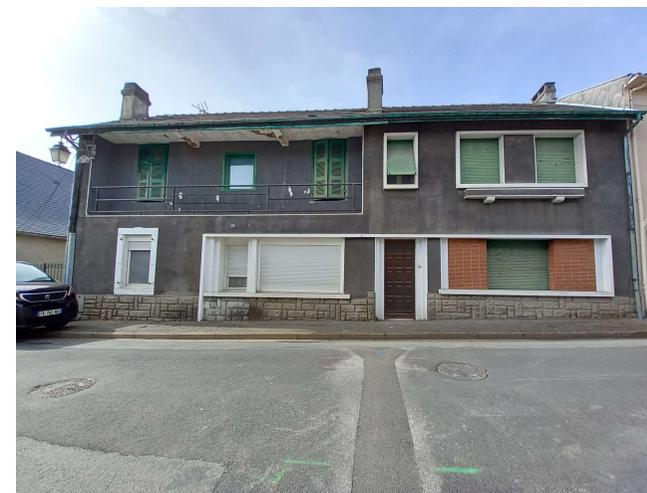
25 rue Bourg Neuf

**P2** : bâti dégradé à faible attractivité. Remise sur le marché locatif ou en vente avec intervention publique (1)

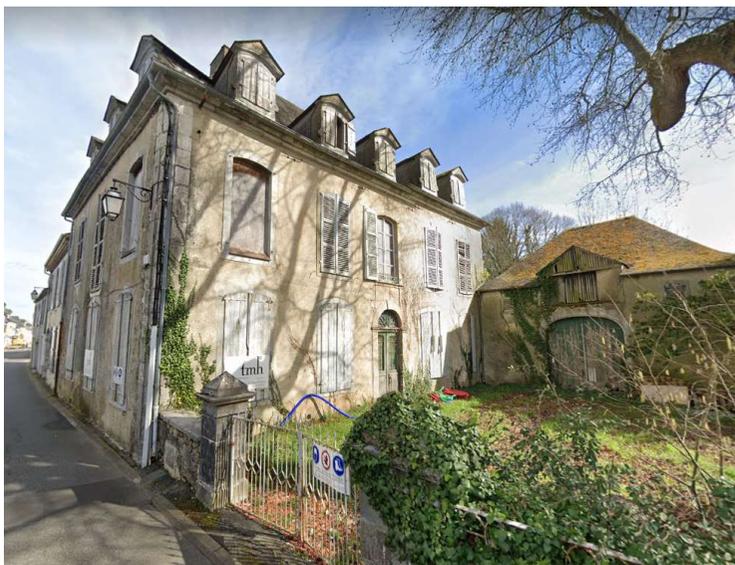
38 rue des Cordeliers

**P3** : bâti dégradé de grandes surfaces nécessitant des coûts d'investissement importants (4)

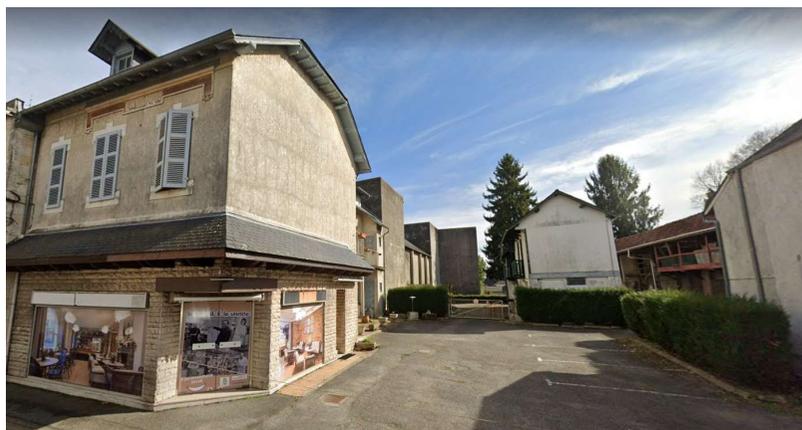
46 – 44 rue des Cordeliers

**P4** : intervention groupée (1)

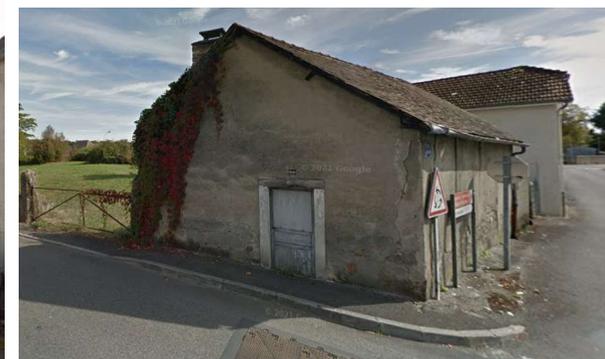
64 rue Bourg Neuf

**P5** : démolitions (1)
