**S.M.N.E.P (Syndicat Mixte du Nord-Est de Pau)**

**PROJET D'INTERCONNEXION  
DES RÉSEAUX D'EAU POTABLE**

**IDENTIFICATION ET DELIMITATION  
DE ZONE HUMIDE AUX ABORDS DU LOMBRE**

**(COMMUNE DE GER – 64)**

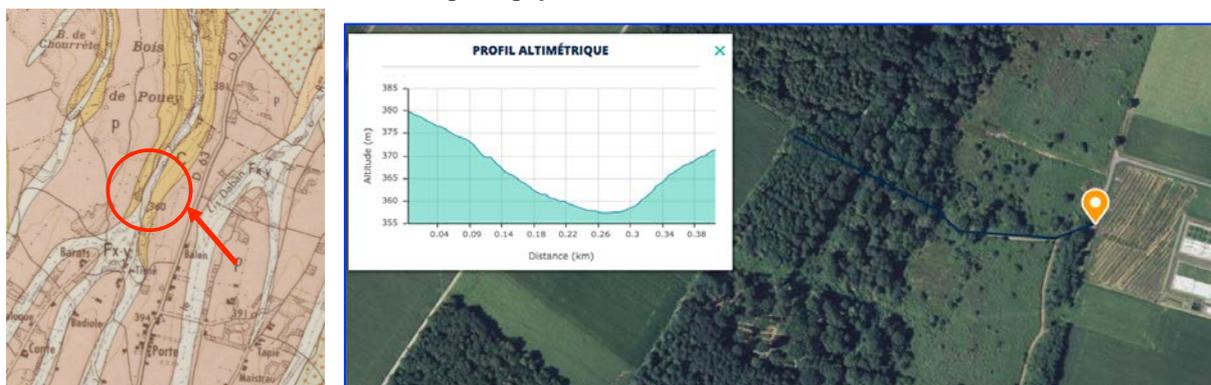
Carte n° 2 : Carte géologique et altimétrie de la zone d'étude

**Situation géologique :** La zone d'étude se trouve sur des colluvions (orange) et des loess et limons colluvionnés (rose pâle).

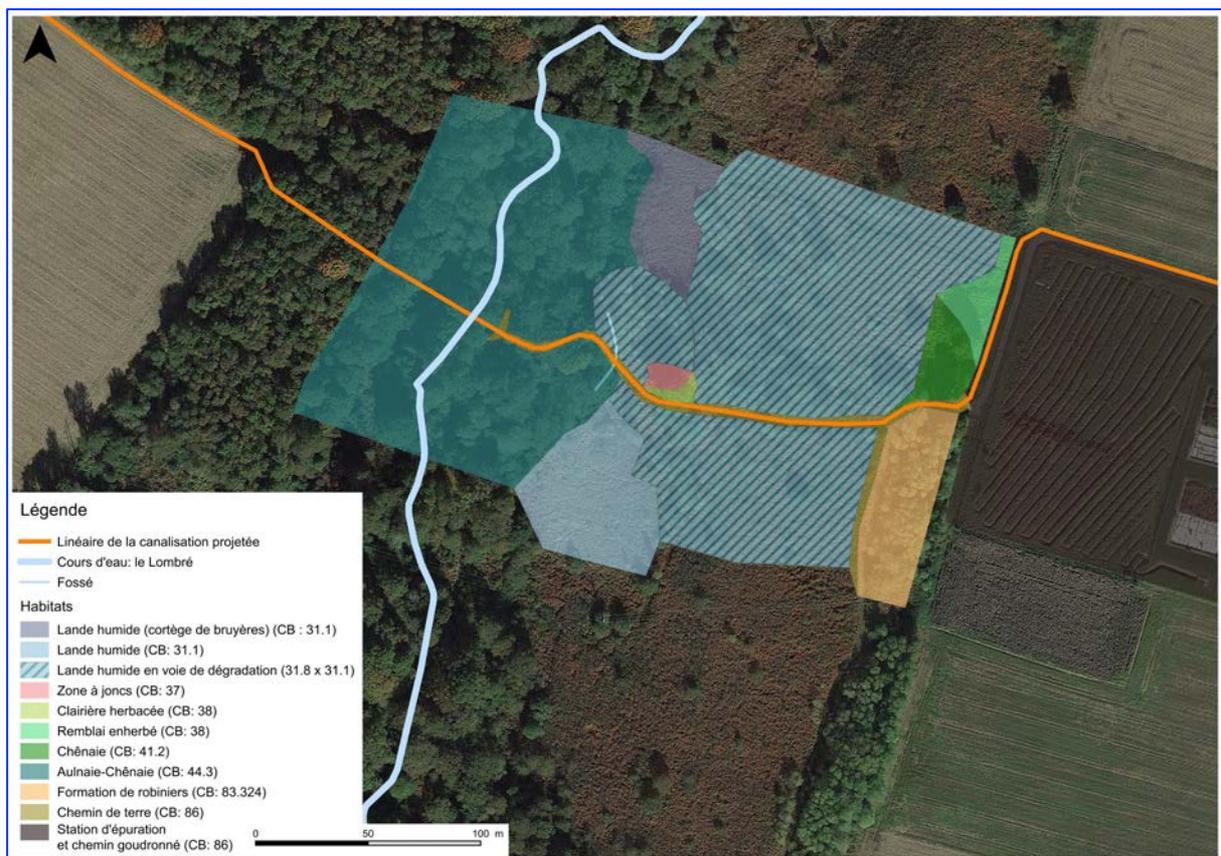
Carte n° 4 : Habitats naturels

Il a été distingué les habitats naturels suivants :

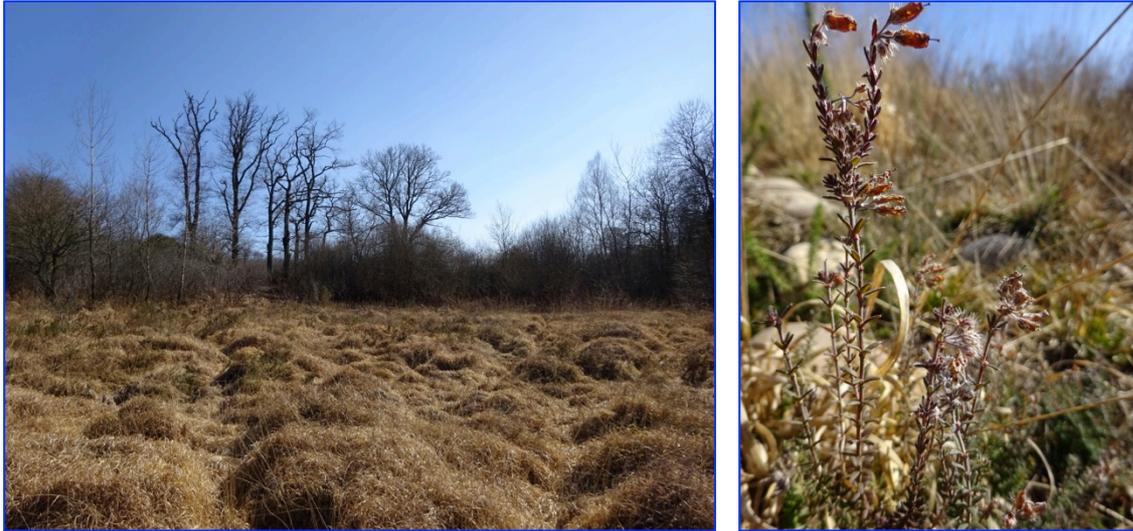
Habitat présent au nord et au sud du chemin. La saison n'est pas idéale pour inventorier ce type d'habitat cependant des espèces caractéristiques sont tout de même présentes. Sur la zone nord, il a été observé un cortège de bruyères caractéristiques : la Bruyère à quatre angles *Erica tetralix*, la Bruyère cendrée *Erica cinerea* et la Callune *Calluna vulgaris*, ainsi que des ajoncs nains *Ulex minor* et des poacées en touradons. Ces poacées n'ont pas pu être déterminées précisément, cependant, au vu des autres espèces présentes, il est fort probable que ce soit de la Molinie bleu *Molinia caerulea*. Au sud, il été principalement vu des poacées en touradons et des ajoncs nains.

**Illustration n° 1 : Zone nord, vue vers les grands chênes de la clairière et *Erica tetralix***

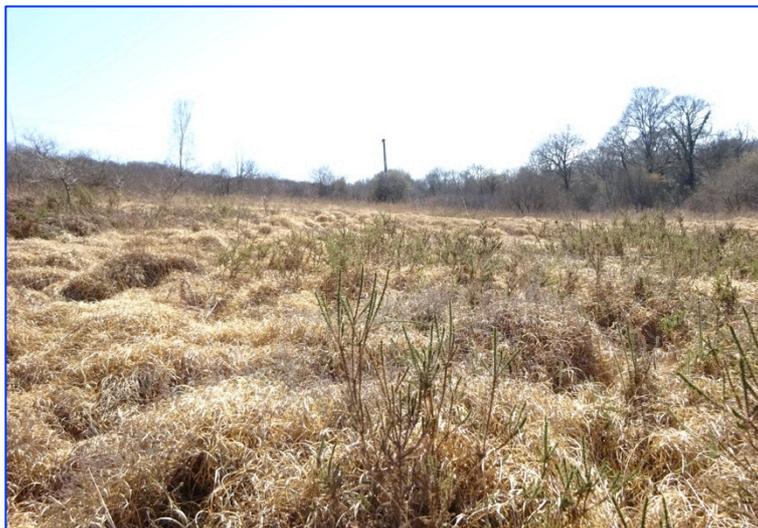
**Illustration n° 2 : Zone sud, présence des ajoncs plus importante**

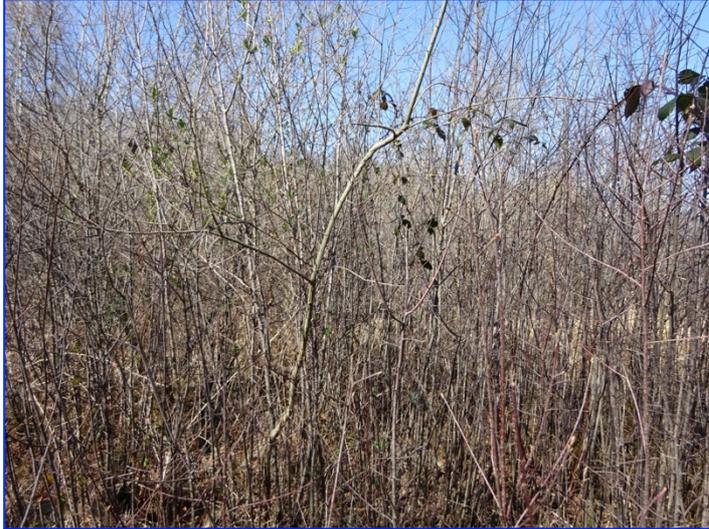
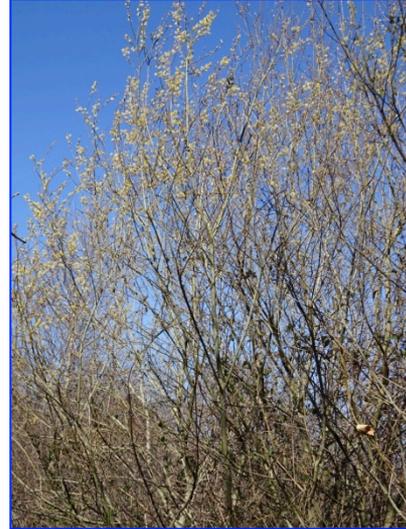
Habitat présent plus haut sur le versant, en continuité des landes humides, au sud et au nord du chemin. La strate arbustive y est moins dense, on y rencontre des arbustes indéterminés, des chênes, des troènes et des saules. La couverture est avant tout liée au développement de fougères *Pteridium aquilinum* et de ronces bien que des poacées en touradons soient également présentes.

**Illustration n° 3 : Landes humides en voie de dégradation**

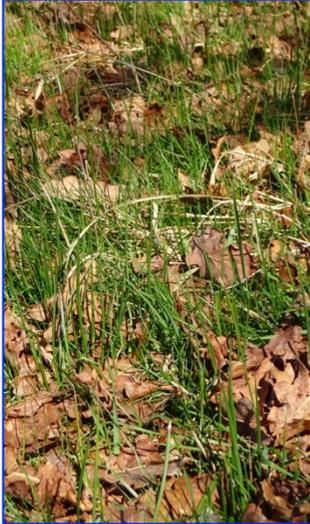
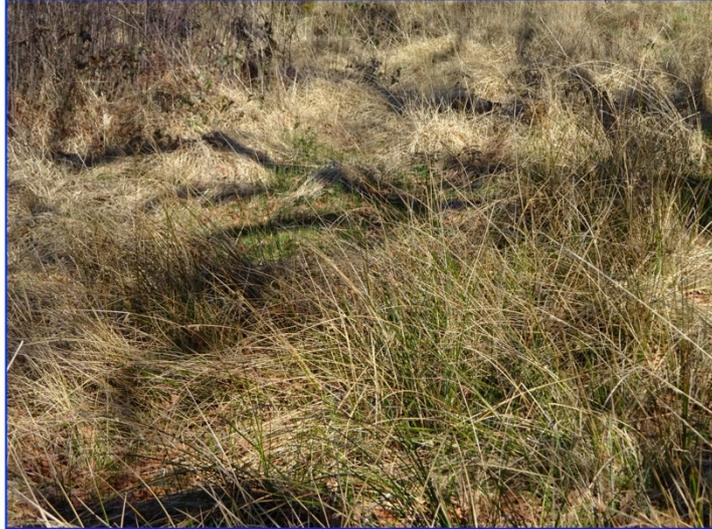
Zone de végétation plus ou moins rase le jour de la visite de terrain où l'on voit se développer des joncs (fort probablement le Jonc épars *Juncus effusus*). Le secteur est en continuité des landes humides mais il se situe déjà sur la pente est. Il semble que cette zone soit réalimentée en eau du fait du débordement d'une arrivée d'eau, cette eau stagne plus ou moins sur la zone suivant la pente.

**Illustration n° 5 : Zone à joncs**

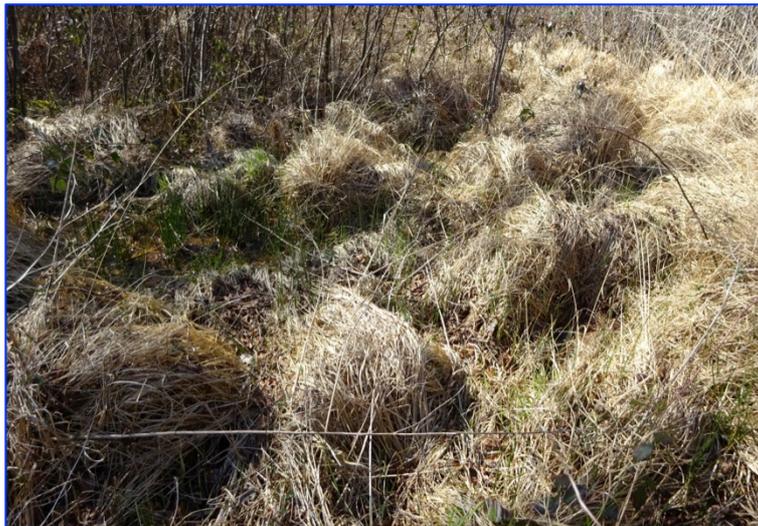
**Illustration n° 6 : Zone à proximité immédiate de l'arrivée d'eau**

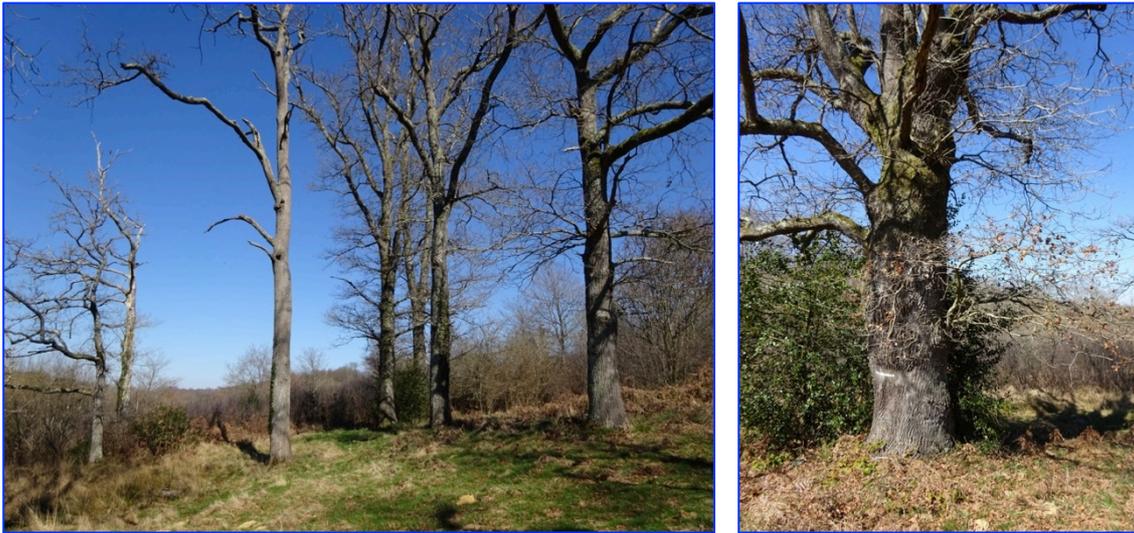
Secteur de petite taille situé juste en amont de la zone à joncs, sous les chênes. Il s'agit d'une clairière dont l'origine nous est inconnue. La strate herbacée y est rase et est composée de poacées.

**Illustration n° 7 : Clairière et chênes de grandes tailles ou âgés**

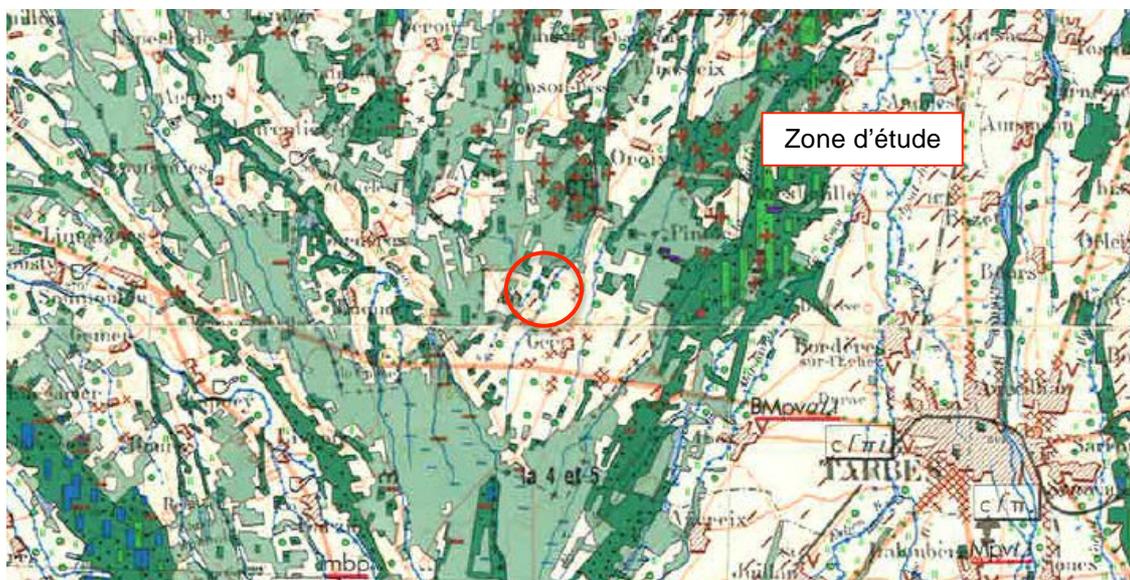
**Carte n° 5 : Extrait de la carte de la végétation de la France n°70 Tarbes**

La quantité d'Aulnes présents n'étant pas appréciable à la période d'inventaire nous nous appuyons sur la carte de la végétation de la France de Tarbes qui montre la présence d'Aulne en ripisylve le long du Lombré (figuré de points bleus le long du cours d'eau).

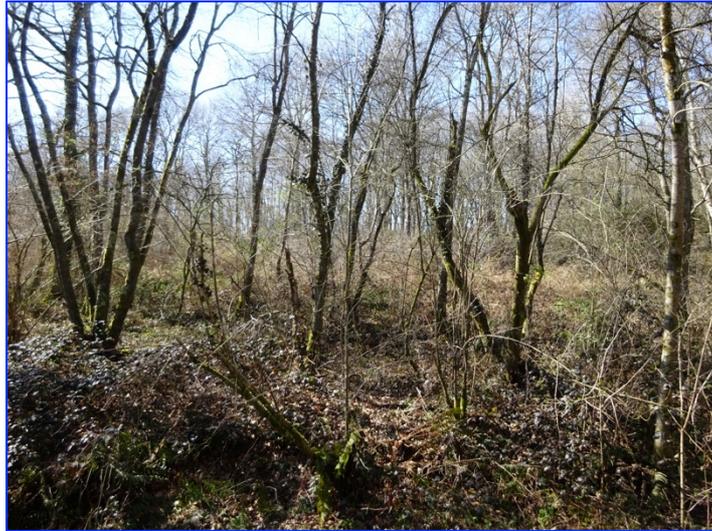
*Illustration n° 8 : Aulnaie-Chênaie rive gauche*

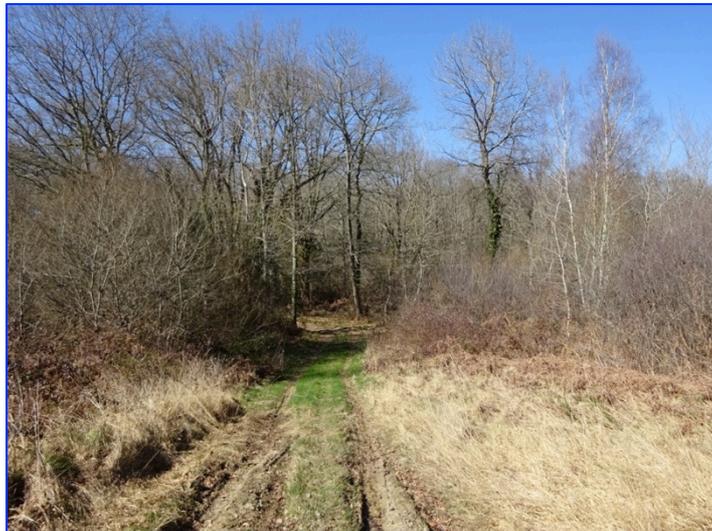
Chemin de terre dans l'emprise duquel la canalisation sera placée.

*Illustration n° 9 : Chemin, vu vers la ripisylve*

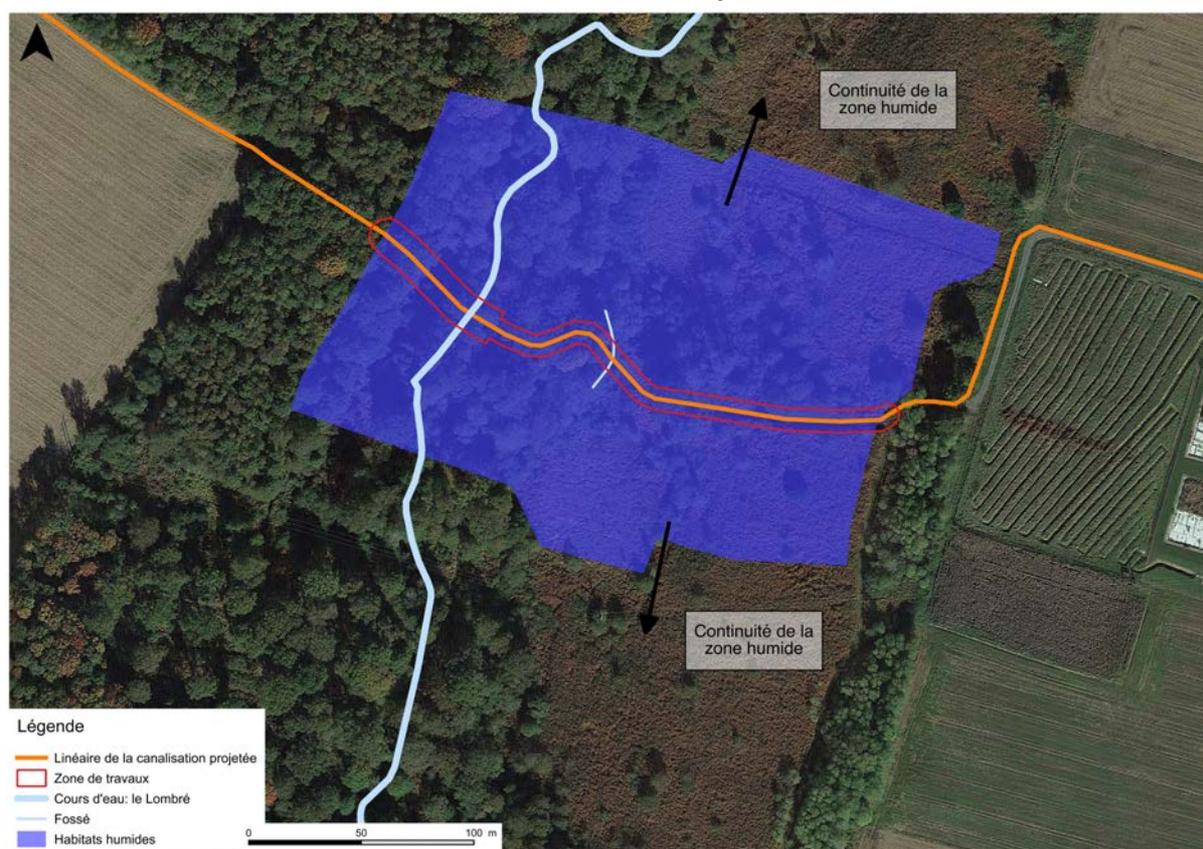
**Carte n° 6 : Zone humide identifiée et emprise des travaux**

La surface de zone humide relevée au sein de la zone étudiée est d'environ **4,2 ha** (42383 m<sup>2</sup>). Cependant, elle se poursuit bien au delà au nord et au sud.

Les travaux liés à la canalisation au sein de la zone humide représentent une surface d'environ **3 100 m<sup>2</sup>**.

La zone de travaux, qui sera réduite au stricte nécessaire, s'étire sur 255 ml depuis l'Aulnaie-chênaie en rive gauche jusqu'en limite est de la lande humide, en haut de pente, rive droite. La largeur de la zone de travaux a été fixée à 16 m sur la rive gauche et quelques mètres en rive droite, puis à 10 m jusqu'en limite est de la zone humide.

La zone d'étude est parcourue en partie Est par un chemin rural. Bien que ce chemin ne présente pas de caractère de zone humide en superficie, via la végétation, il a été considéré comme faisant partie de cette zone humide. En effet, du fait de la présence de zones humides en amont et en aval, des circulations d'eau dans le sous-sol sont fort probables et nécessaires au maintien de ces zones humides.

Des impacts indirects pourraient également avoir lieu à proximité de la zone de travaux (dégâts sur la végétation ou le sol en cas de divagations des engins). Afin d'éviter tout dommage à la zone humide il est indispensable que les travaux ne débordent pas de la zone travaux prévue (cf. carte n°6)

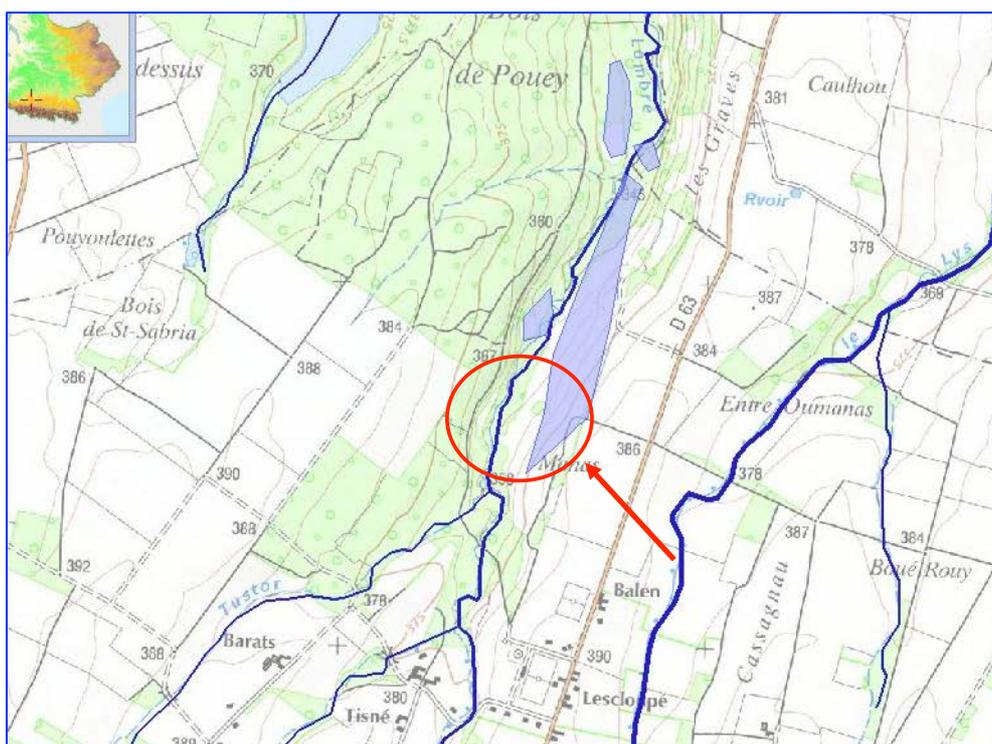
**Carte n° 7 : Zones humides élémentaires (en bleu)**

Au sein de cet ensemble, une zone humide élémentaire avait, de plus, déjà été identifiée (cf. carte n°7).

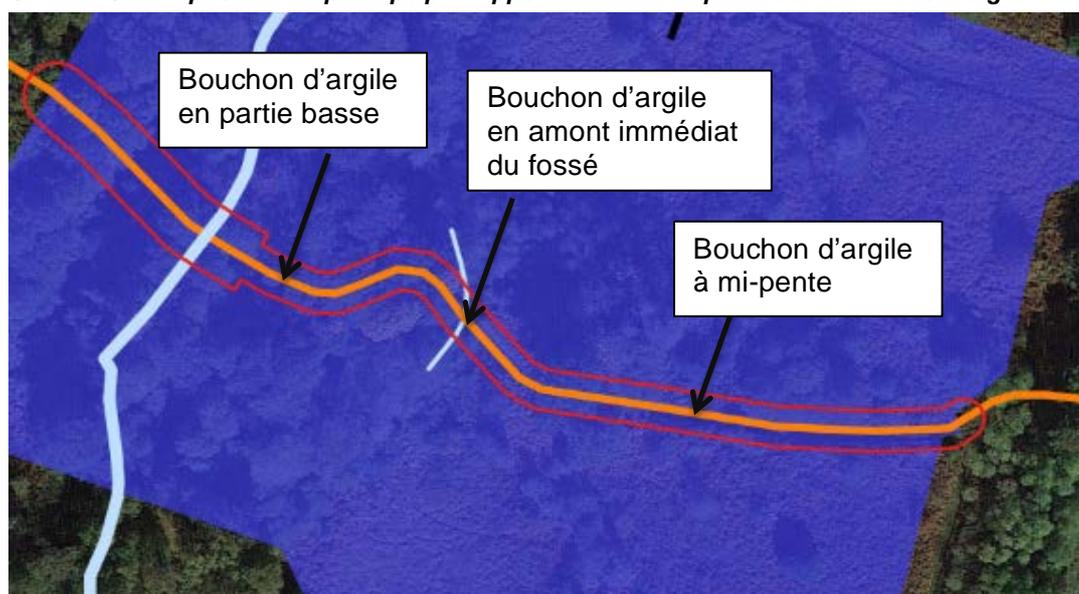
**Carte n° 8 : Proposition de principe par rapport à la mise en place des bouchons d'argile**

Le bouchon d'argile en pied de talus doit être situé en amont immédiat du fossé existant pour éviter qu'il serve de drain.

Eléments impactés	Impacts potentiels	Mesures
Topographie	Tassement du aux déplacements des engins	Pose de la canalisation au sein du chemin, balisage de l'emprise pour empêcher tout débordement des travaux.
Hydrologie	Risque de drainage de la zone humide	Mise en place de bouchons d'argile. (cf. carte n°8) Tri des matériaux de déblais (tourbe, argile,...) à déposer de part et d'autre de la tranchée sur les bandes prévues à cet effet au sein de la zone travaux et à reposer dans le même ordre, sans mélange.
Pollution	Pollution du sol et de l'eau du a des rejets d'hydrocarbures ou autres produits	Aucun déversement de substance polluante ne sera réalisé pendant la phase chantier. Pas de stockage de produits ou d'engins à proximité de la zone humide ou du cours d'eau (utilisation par exemple de la zone de remblai derrière la station d'épuration). Engins en bon état de fonctionnement.
Flore et habitats de zone humide	Destruction d'individus et/ou d'habitats par les engins	Pose de la canalisation au sein du chemin, balisage pour empêcher tout débordement des travaux. La durée de stockage des déblais dans l'emprise des travaux sera réduite au maximum, de l'ordre de la journée avec pose de la canalisation au fur et à mesure de l'avancement.
