## PHASE 2 : ANALYSE D'UN ECHANTILLON DE LOGEMENTS

### REPÉRAGE DE L'HABITAT VACANT ET DÉGRADÉ À PONTACQ

### RÉALISATION D'UNE FICHE POUR CHAQUE PROPRIÉTÉ VACANTE

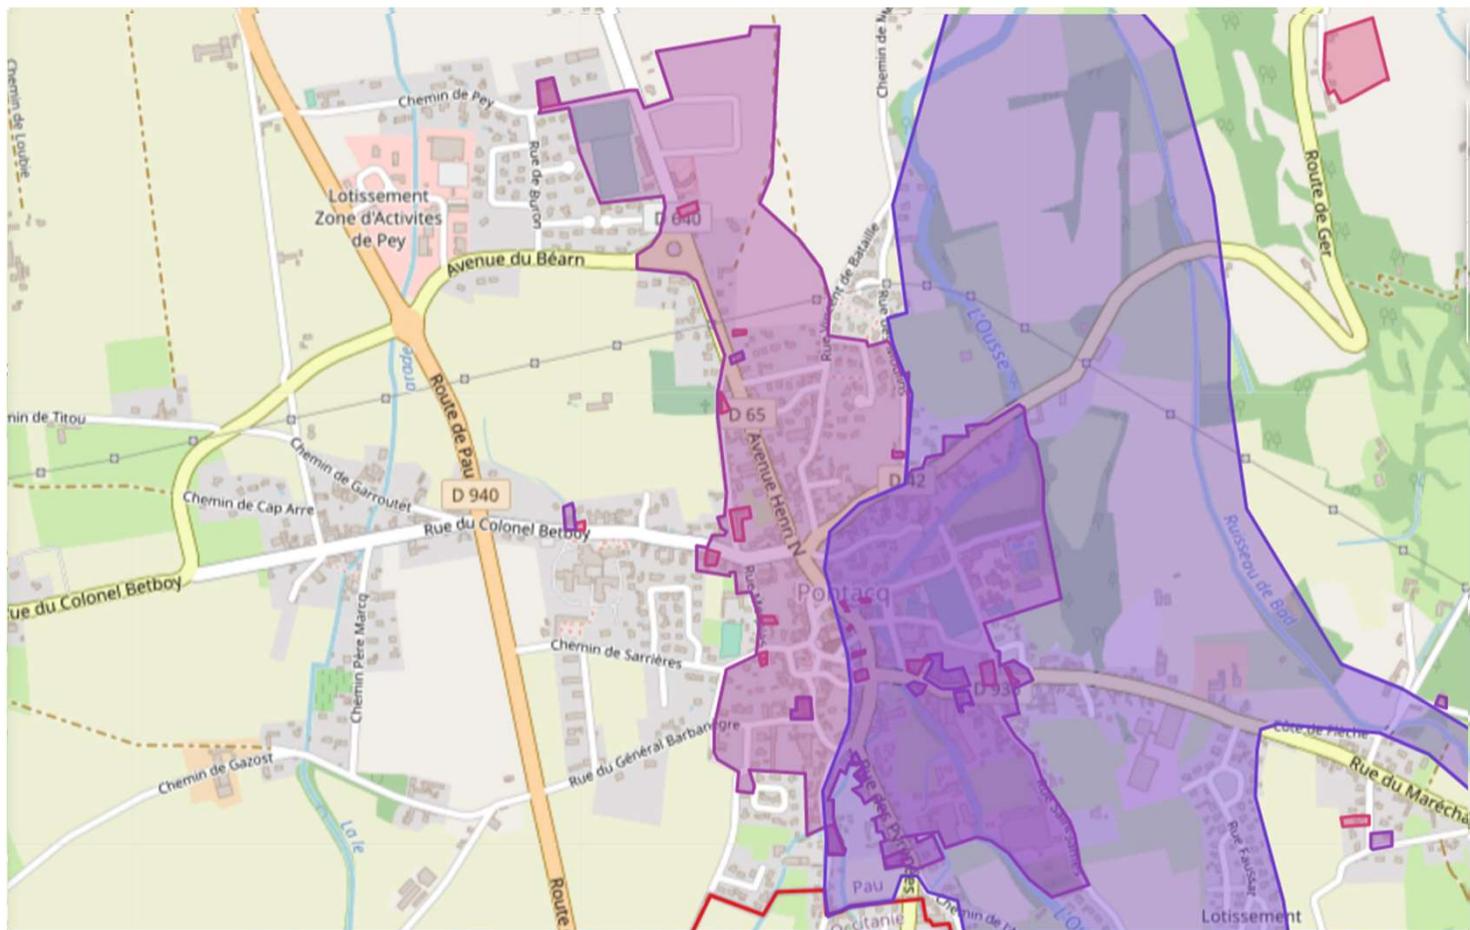
Ce que révèle l'analyse de terrain :

- 24 propriétés vacantes dégradées
- 2 propriétés vacantes en bon état
- 9 propriétés occupées dégradées
- Le périmètre ORT a été ajuster
- Une quinzaine de propriété est concernée par le risque inondation

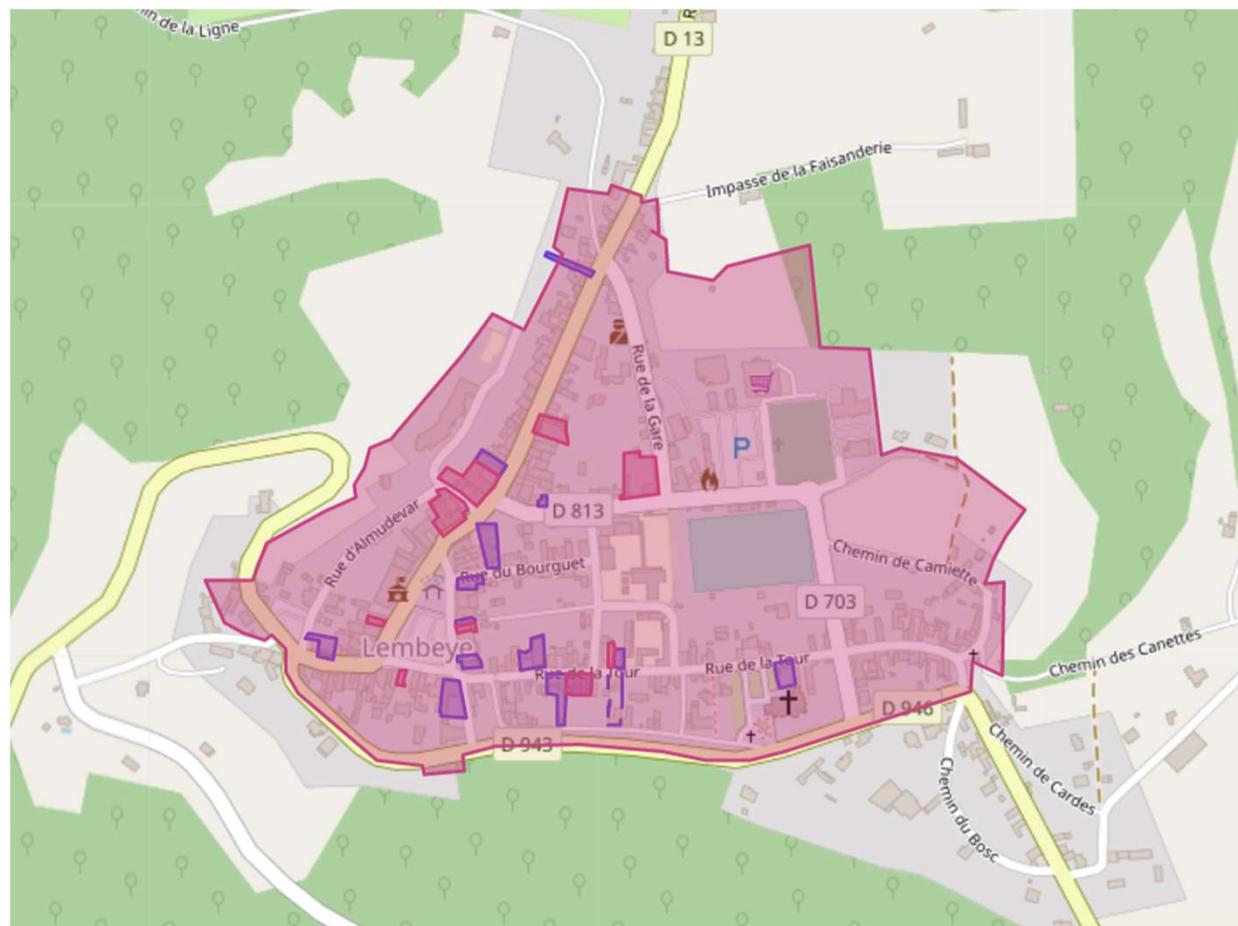
Ce que révèle l'analyse de terrain :  
- 19 propriétés vacantes dégradées  
- 11 propriétés occupées dégradées
